SIMULAZIONE INTERVENTO DI RIFACIMENTO DELL'INTONACO DI RIVESTIMENTO

INTERVENTO RIFACIMENTO FACCIATE CANTIERE PILOTA

PROGETTO ESECUTIVO

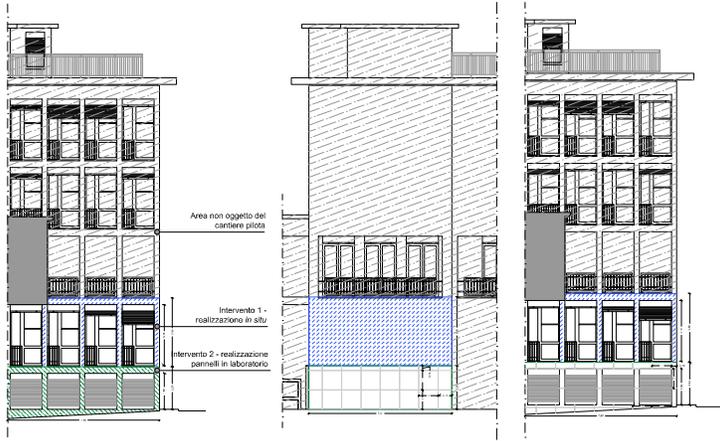
1 Sezione A-A

2 Schema di posa - Intervento 2 - Prospetto nord e Sezione A-A

Realizzazione del rivestimento in pannelli in graniglia in laboratorio

- Dimensioni pannelli 100x100cm
- Sigillatura delle fughe di giunzione tra i pannelli

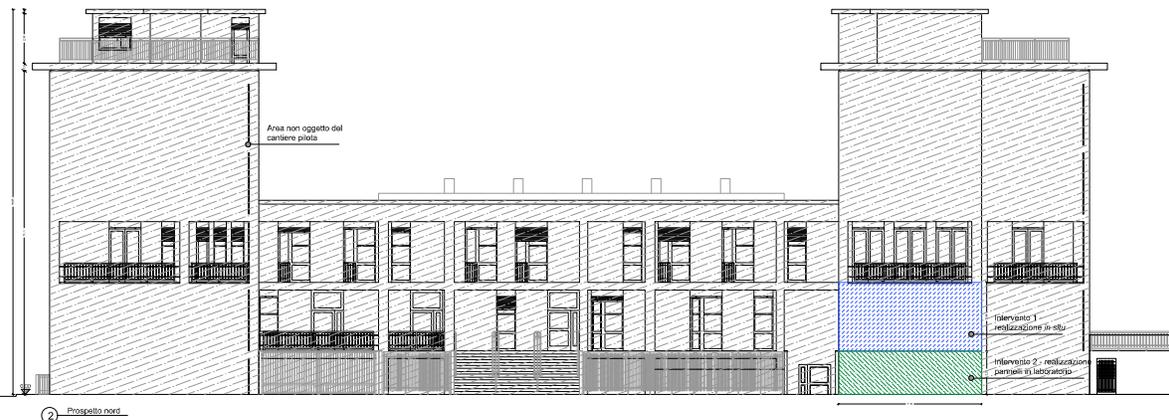
2 Prospetto nord

Intervento 1 - realizzazione in situ	43,90 mq
Intervento 2 - realizzazione pannelli in laboratorio	26,67 mq
TOTALE SUPERFICIE CANTIERE PILOTA	70,47 mq

↑ Ingresso
 ↻ Nome Vista
 1 Superficie oggetto del cantiere pilota
 Intervento 1 - Realizzazione rivestimento in situ
 Intervento 2 - Realizzazione rivestimento in pannelli in laboratorio
