LAVORI DI RIFACIMENTO DEL MANTO DI COPERTURA E LINEE VITA DEL PADIGLIONE BIFFI PRESSO L'EX ONP DI VIA O. ROSSI N. 9 A VARESE

PROSPETTO NORD  
PROSPETTO SUD  
PEOSPETTO EST/OVEST  
SEZ A-A  
Dettagli costruttivi  
Progetto

**3c**

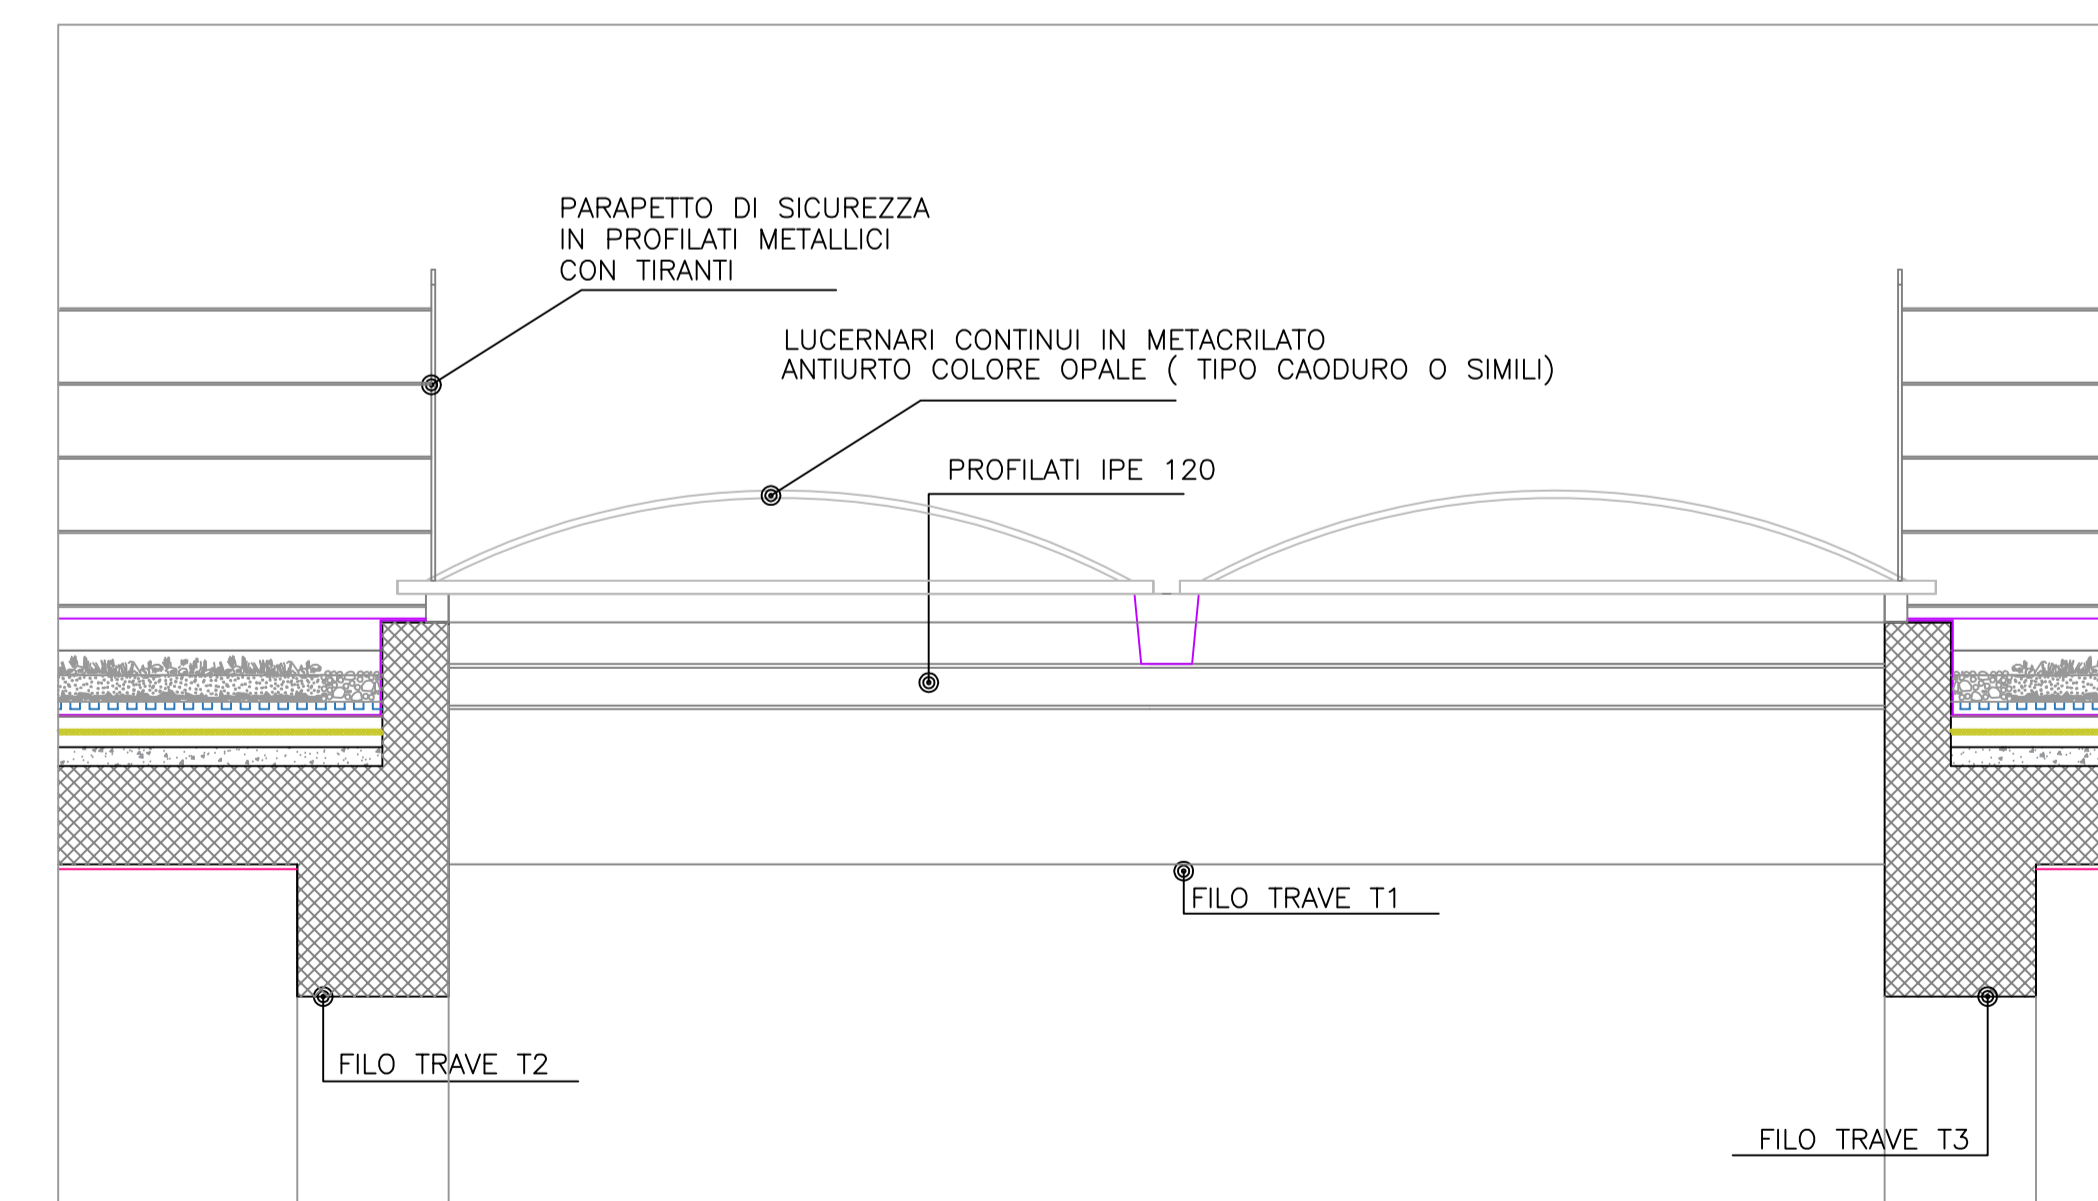
**COPERTURA A VERDE**  
Dettaglio vano centrale con lucernario in policarbonato
